## Länderarbeitsgemeinschaft der Vogelschutzwarten

**Beschluss 21/01 - aktualisiert 2023**  
(ersetzt den Beschluss 19/01)

# Vermeidung von Vogelverlusten an Glasscheiben

Bewertung des Vogelschlagrisikos an Glas

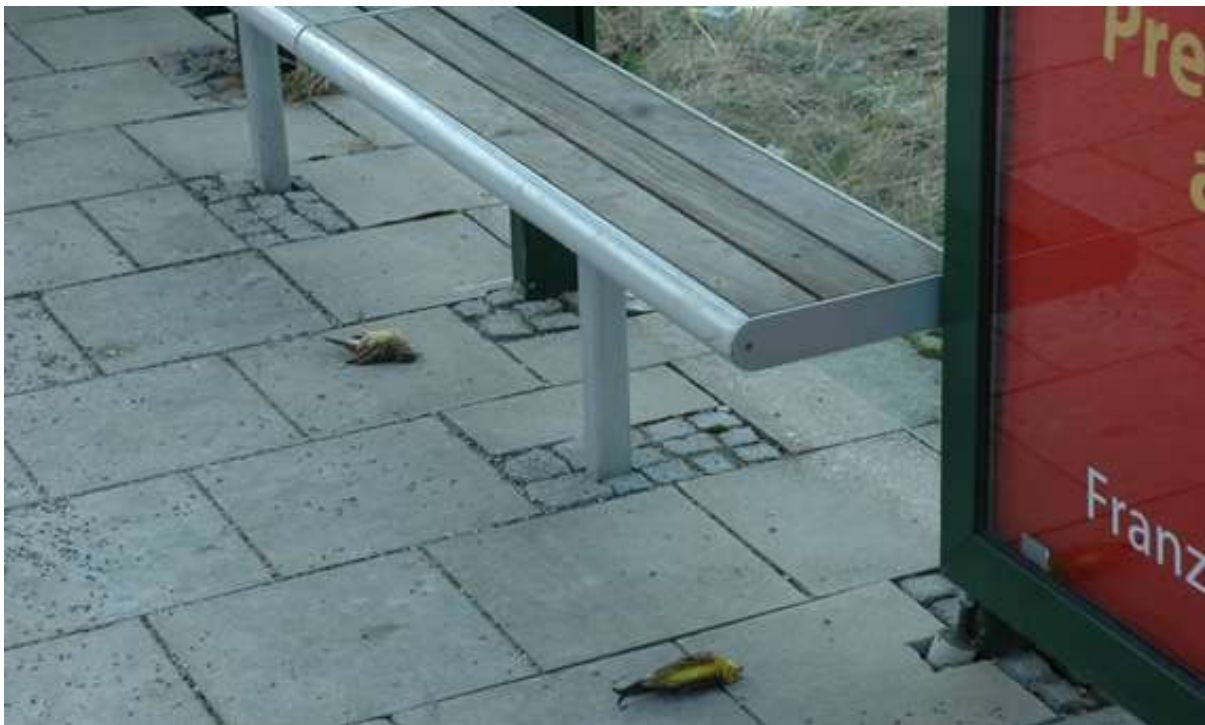
Abb. 1: Ein Goldammerpärchen verunglückte gleichzeitig an diesem gläsernen Fahrgastunterstand (B.-U. Rudolph).

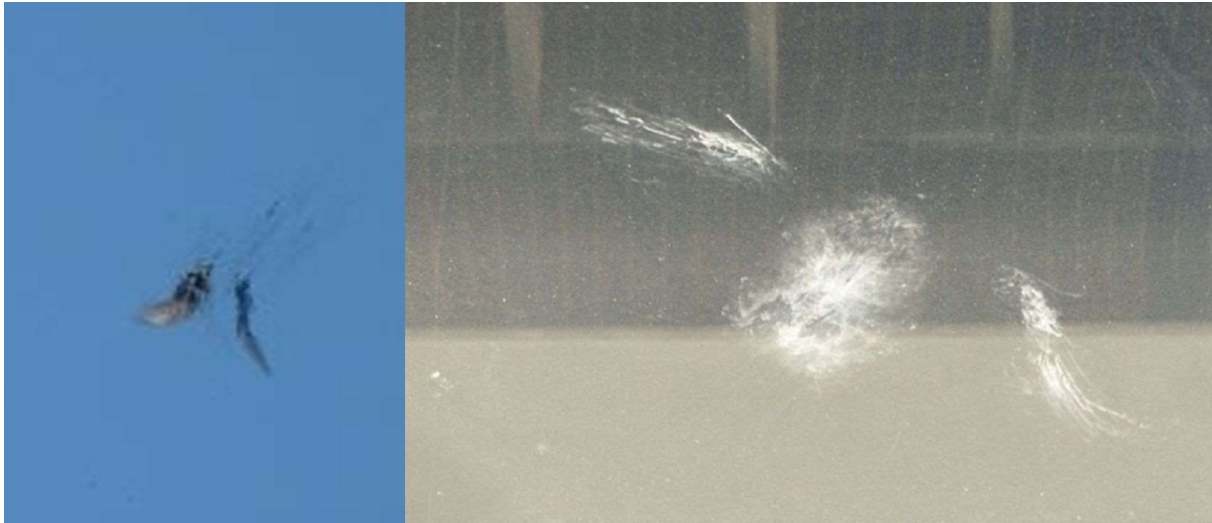
Abb. 2: Neben der Kadaversuche lassen sich Vogelkollisionen vor allem über die Spurensuche an Fassaden nachweisen. Links ist eine Kleinfeder als Anflugspur an einer stark spiegelnden Fassade und rechts der Gefiederabdruck in typischer Ausprägung mit Körper und Flügeln zu erkennen (K. Steiof).

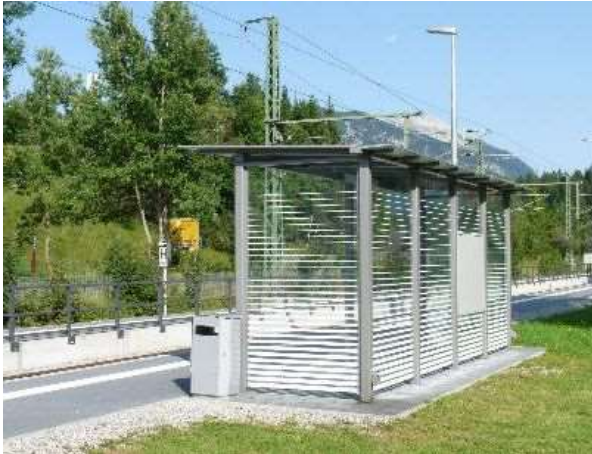
Abb. 3: Fahrgastunterstand der Deutschen Bahn mit charakteristischer Streifenmarkierung (J. Bellebaum)

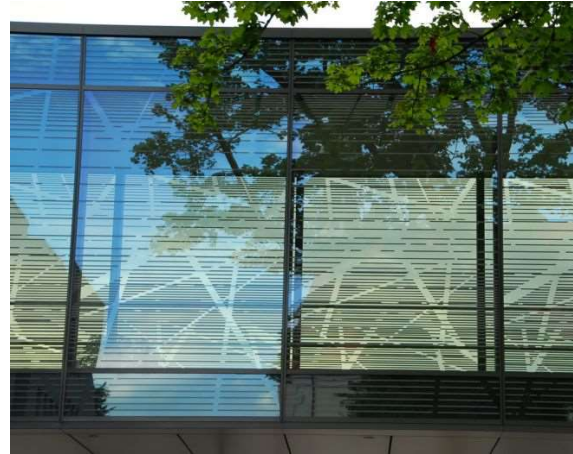
Abb. 4: Für Mensch und Vogel wirksam markierter Übergang zwischen zwei Gebäuden eines Krankenhauses (B.-U. Rudolph)

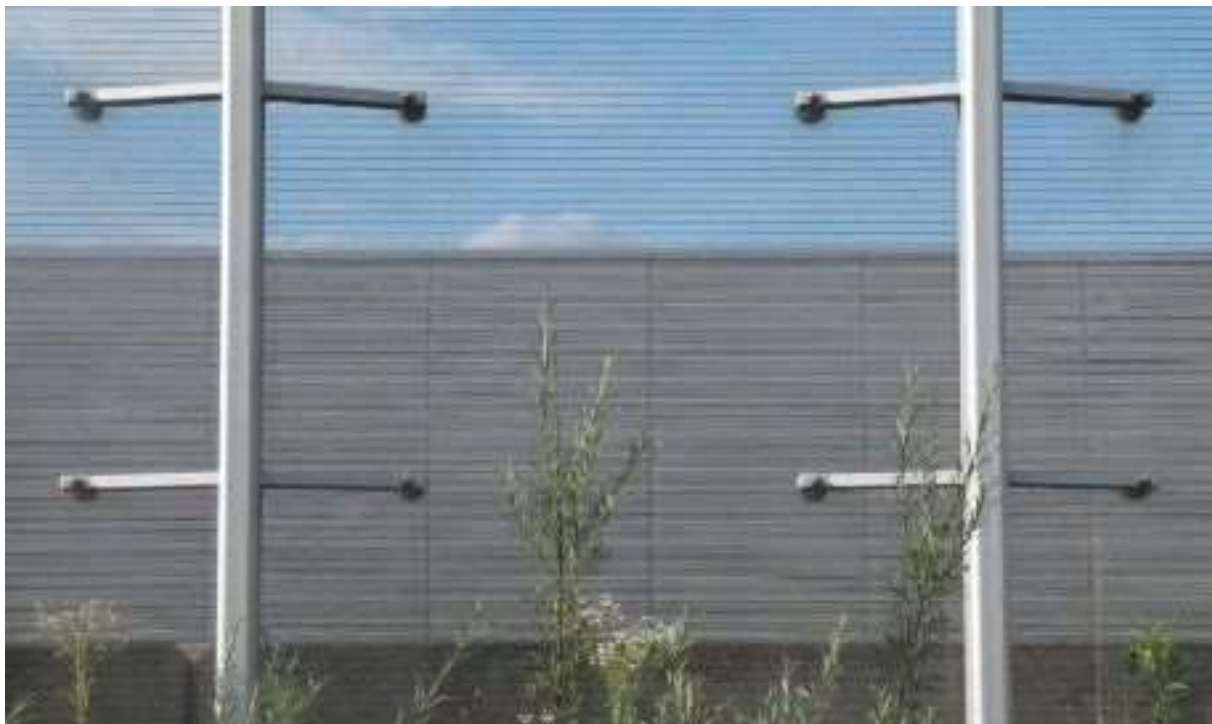
Abb. 5: Als wirksam gestestete Streifenmarkierung an einer Lärmschutzwand (B.-U. Rudolph)

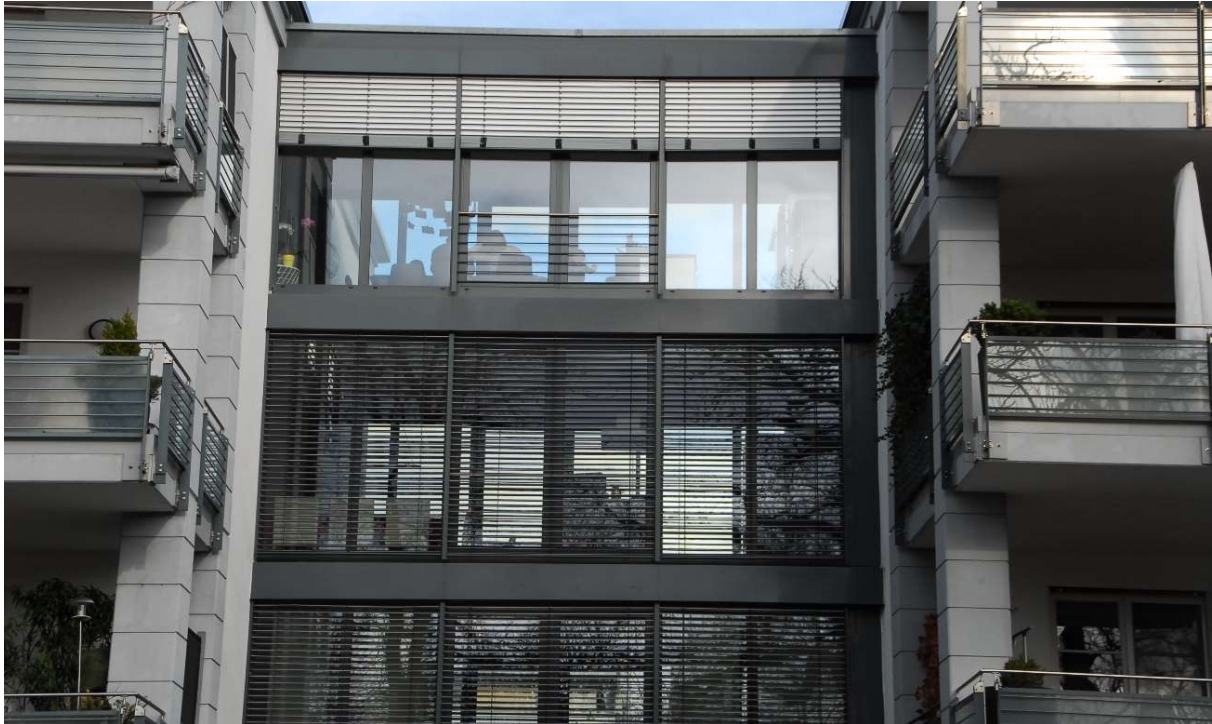
*Abb. 6: Jalousien verhindern Vogelschlag, wenn sie dauerhaft heruntergelassen sind. Das ist aber nicht immer zuverlässig gewährleistet (B.-U. Rudolph)*

Ebenso reduzieren helle und damit Licht reflektierende Jalousien, Rollos oder Vorhänge dicht hinter einer Scheibe nicht nur die Durchsicht, sondern auch Spiegelungen. Zwar konnten damit in der Praxis Vogelkollisionen deutlich verringert werden (KAHLE et al. 2016). Allerdings wirken innen liegende Sonnenschutzeinrichtungen nicht bei jedem Lichteinfall und auch nur dann, wenn sie heruntergelassen sind. Ihre Wirksamkeit wird deshalb durch das Nutzungsverhalten der Menschen bestimmt (Abb. 6). Das gleiche gilt auch für Außenjalousien, die z. B. bei Wind nicht heruntergelassen werden, um Schäden zu vermeiden.

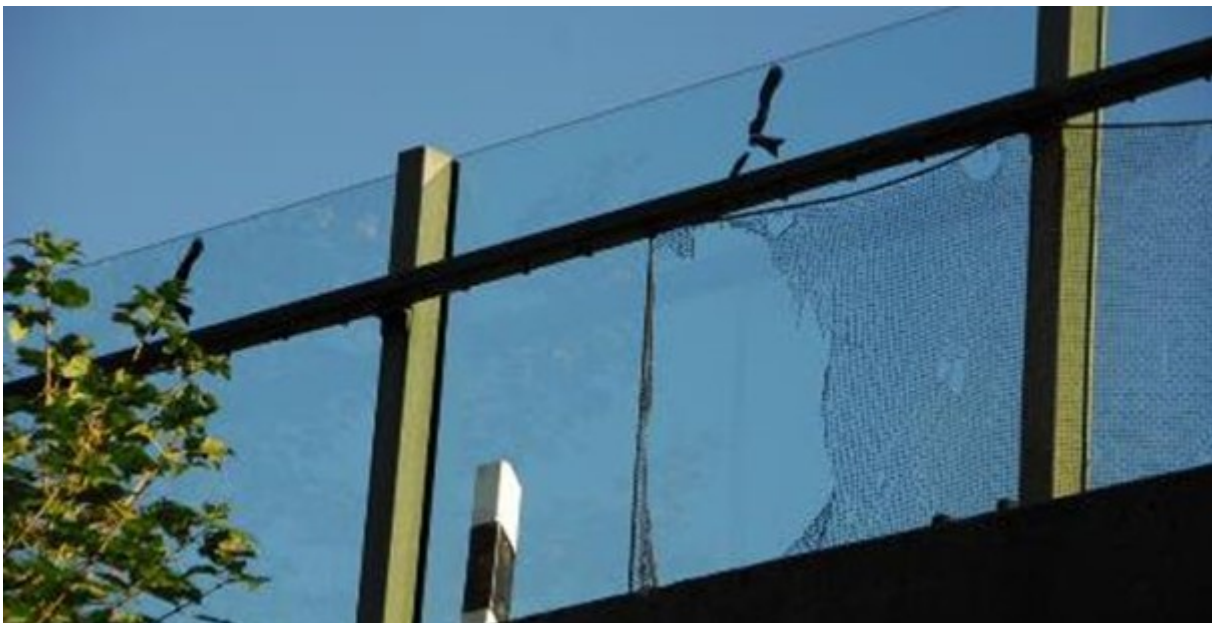
*Abb. 7: Gläserne Lärmschutzwand auf einer Brücke. Ein paar Silhouetten und ein beschädigtes Netz verhindern Vogelkollisionen nicht (B.-U. Rudolph)*

Zur Verhinderung von Vogelkollisionen können auch Netze oder Schnüre vor gefährlichen Scheiben aufgespannt werden. Sie erfordern aber eine regelmäßige Wartung, wenn Material oder Anbringung nicht witterungsbeständig sind (Abb. 7). Netze aus stabilen Materialien dürften als temporäre Maßnahme geeignet sein, wenn sie bei mindestens ca. 5 mm Materialdicke eine maximale Maschenweite von 10 cm haben. Als dauerhafte Maßnahme sind Netze u. Ä. in der Regel jedoch nicht geeignet, zumal sie selbst zu einer Todesfalle für Vögel werden können.

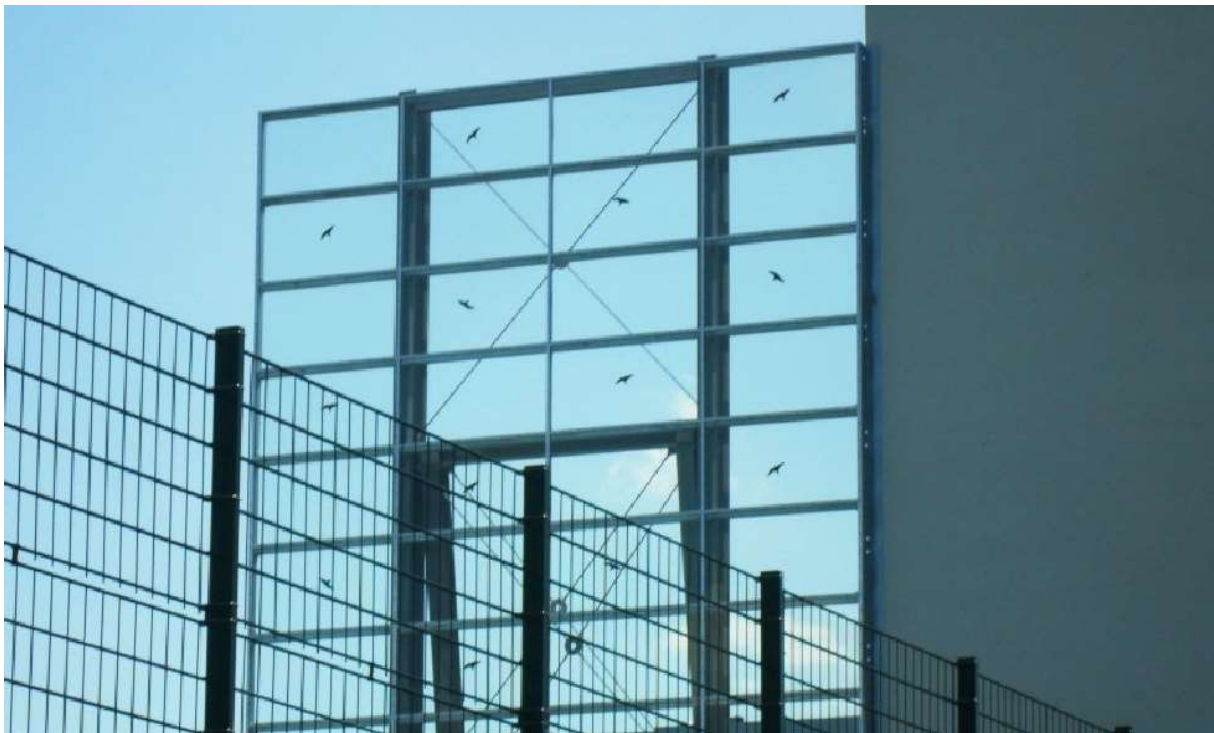
Abb. 8: Greifvogelsilhouetten wirken für Vögel wie ein schwarzer Fleck. Sie weichen diesen ein paar Zentimeter aus und prallen trotzdem gegen die Scheibe. In der Regel deuten die Silhouetten darauf hin, dass es regelmäßig zu Vogelkollisionen kommt und die Problematik somit grundsätzlich erkannt worden ist. (H. Gruppe)

Die häufig verwendeten Greifvogelsilhouetten (Abb. 8) haben erwiesenermaßen keine Wirkung (KLEM 1990, TRYBUS 2003). Ihre Verbreitung als vermeintliches Mittel zur „Vogelabwehr“ geht u. a. auf ein grundlegend missverstandenes Experiment von LORENZ und TINBERGEN zurück (SCHLEIDT et al. 2011). Solche Silhouetten sind wie andere Aufkleber nur dann wirksam, wenn sie ausreichend dicht angebracht werden (Abstände 10 cm). Anstelle von Greifvogelsilhouetten können auch Buchstaben, Dreiecke oder beliebige andere Formen verwendet werden.

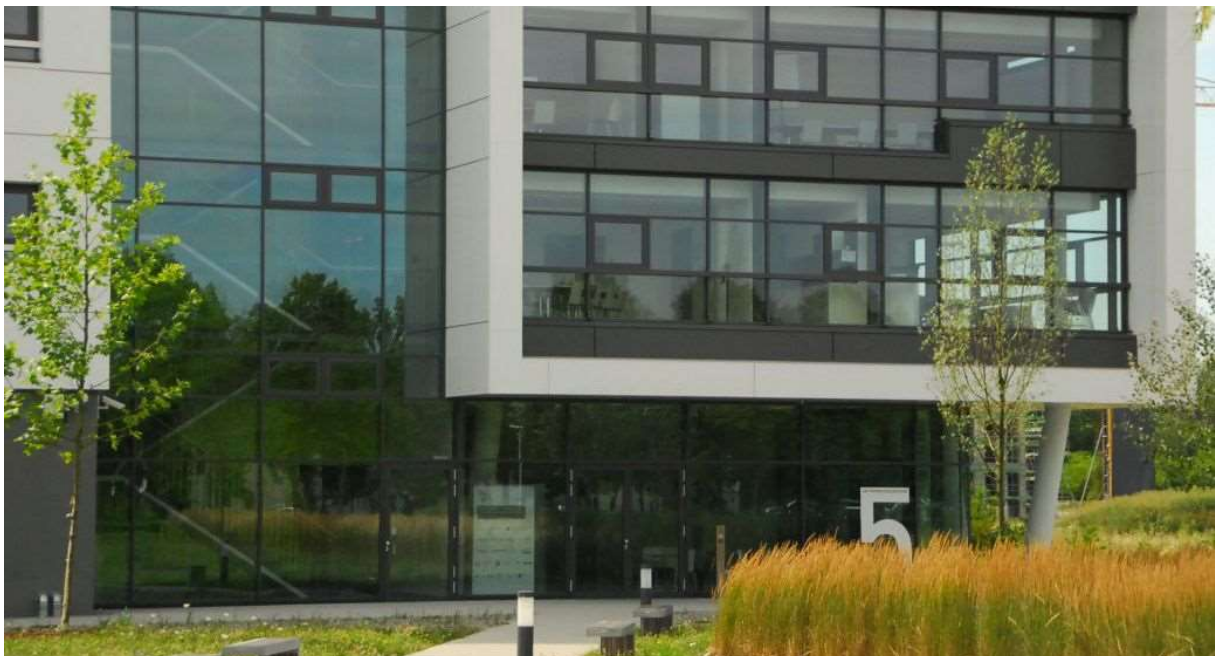
Abb. 9: Mit der Größe der Glasfassade steigt das Risiko des Vogelschlags; Vogelverluste sind hier nachgewiesen (B.-U. Rudolph).

Große, zusammenhängende Glasflächen, in der Regel in Verbindung mit einem hohen Anteil von Glas an einer Fassade (Abb. 9), sind nach der Mehrzahl aller Untersuchungen besonders gefährlich für Vögel und bewirken daher ein erhöhtes Kollisionsrisiko. Das gilt besonders in den unteren Stockwerken bis ca. 25 m Höhe, d. h. bis zur Höhe der in der Nähe stehenden Gehölze. In dieser Höhe bewegen sich viele Vögel in ihrem üblichen Lebensraum. Klassische Fassaden mit Einzelfenstern (sog. Lochfassaden), wie sie die meisten Wohngebäude aufweisen, zeigen in der Regel nur geringe Glasflächen und -anteile von unter 30 %. Daher weisen die meisten Wohngebäude unabhängig von Größe und Standort nur ein geringes Kollisionsrisiko auf. Mit zunehmendem Glasanteil an der Fassade erhöht sich das Kollisionsrisiko.

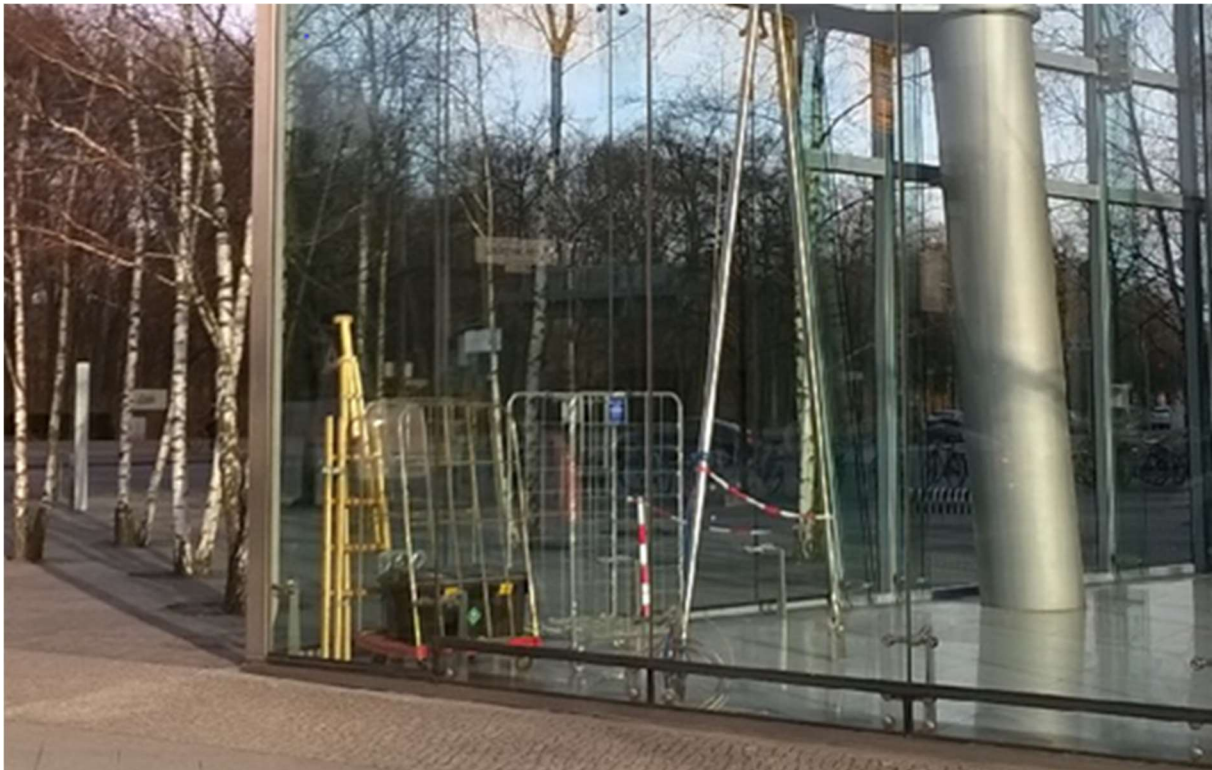
Abb. 10: Spiegelnde Eckverglasung an einem Verwaltungsgebäude; Vogelverluste sind hier nachgewiesen (K. Steiof)

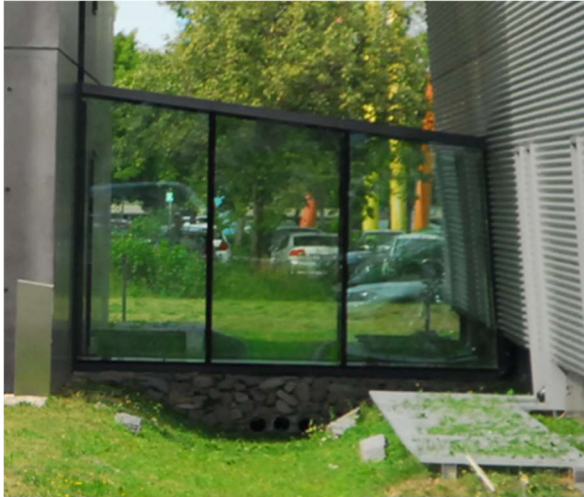
Abb. 11: Transparenter, beidseitig verglaster ebenerdiger Übergang zwischen zwei Gebäudeflügeln; Vogelverluste sind hier nachgewiesen (B.-U. Rudolph).

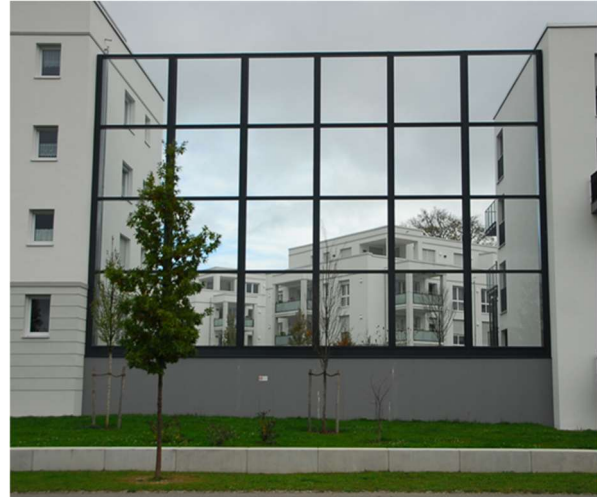
Abb. 12: Hohe transparente Trenn- und Lärmschutzwand an einem Gebäudekomplex. Vogelschlag ist hier wiederholt nachgewiesen (B.-U. Rudolph)

Eine ebenso große Gefahr stellen durchsichtige oder spiegelnde Glasflächen außerhalb geschlossener Gebäude dar. Typische Beispiele sind Trenn- und Lärmschutzwände (Abb. 12), Wartehäuschen, Durchgänge (Abb. 11) zwischen Gebäuden (ebenerdig oder höher), verglaste Gebäudeecken (Abb. 10), Glasbrüstungen und -geländer. An solchen Strukturen kommen besonders viele Vögel um, zumal sie von zwei Seiten durchsichtig erscheinen.

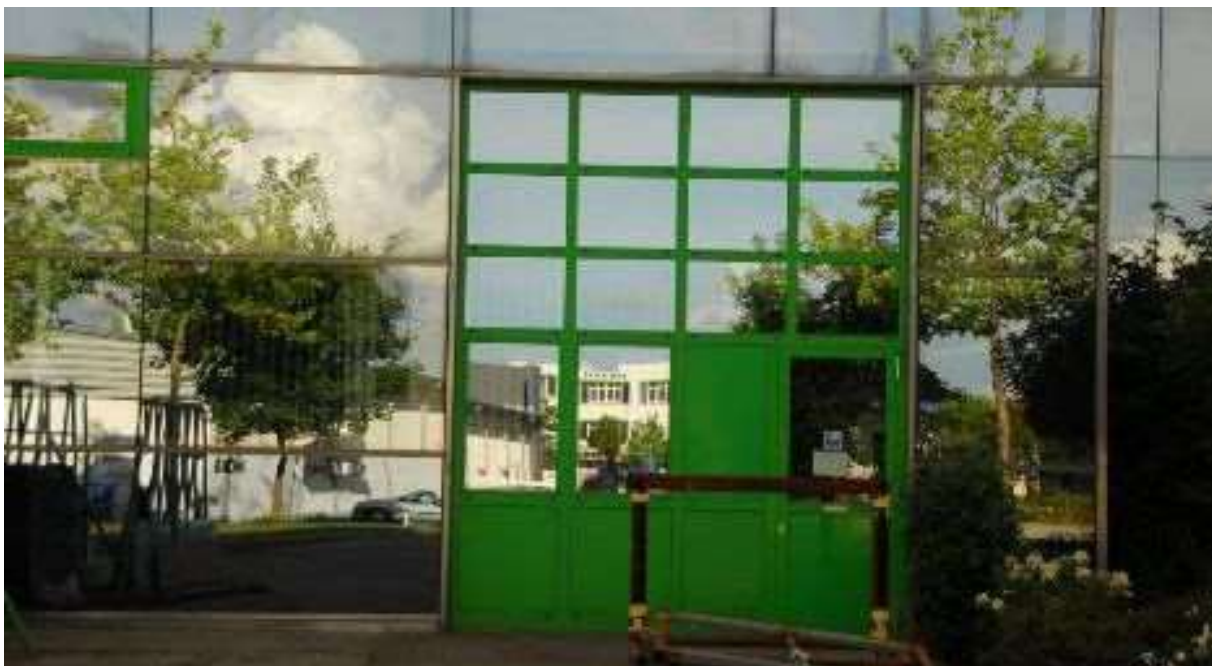
Abb. 13: Glasfassade eines Gewerbebetriebes, die ein perfektes Spiegelbild erzeugt (B.-U. Rudolph)

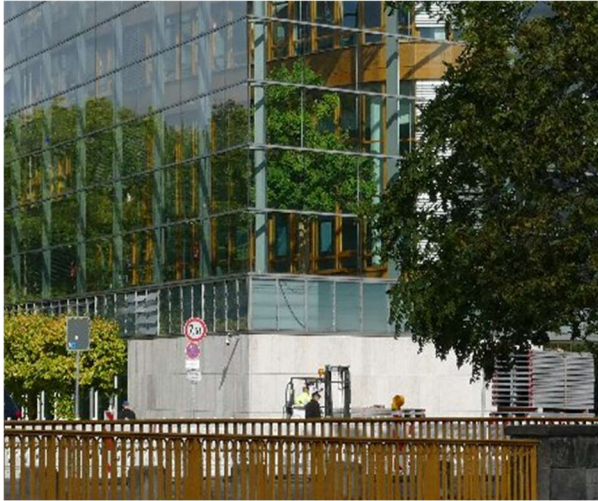
Abb. 14: Vegetation hinter Glas ist ein risikosteigernder Faktor (K. Steiof).

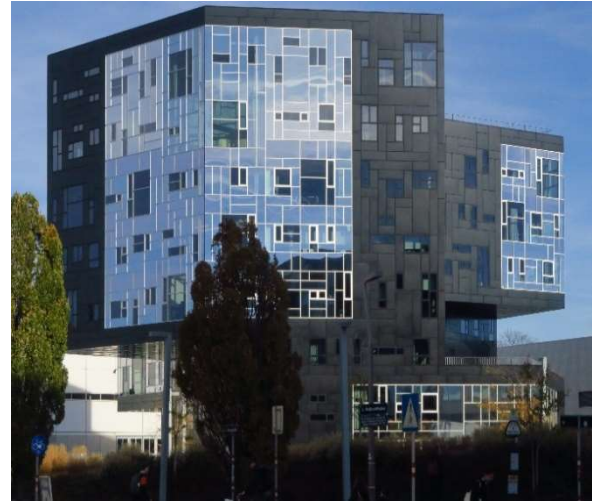
Abb. 15: Zusammen mit den Glaseigenschaften beeinflusst auch der Lichteinfall Spiegeleffekte (B.-U. Rudolph).

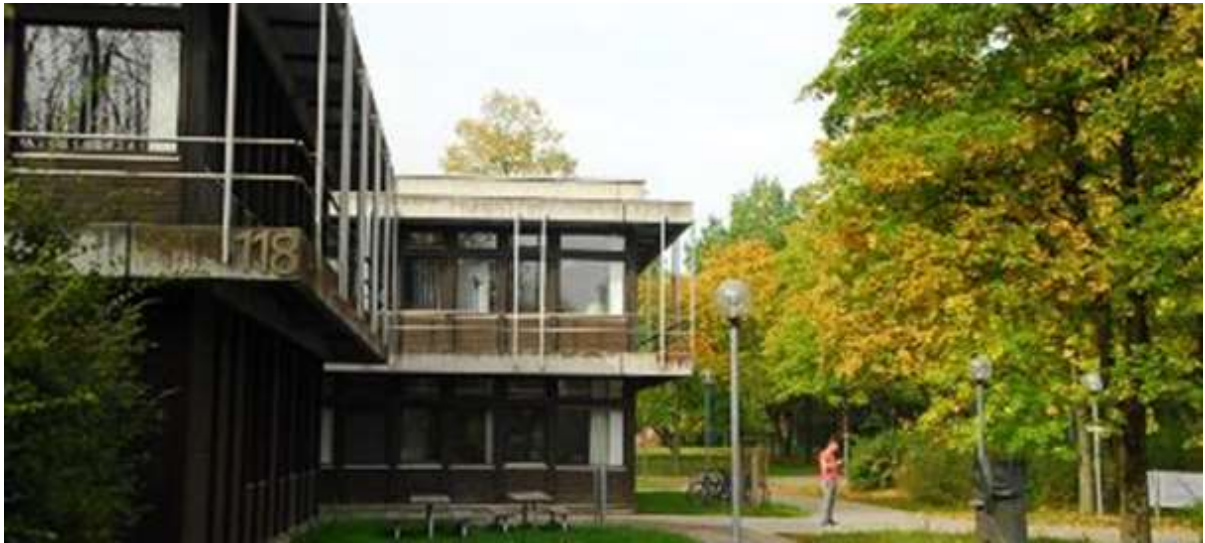
Abb. 16: Geringe Versiegelung und Gehölzreichtum wie hier auf einem Universitätscampus sind stets gute Voraussetzungen für vogelreiche Lebensräume – ausgedehnte Glasflächen können das Kollisionsrisiko besonders stark erhöhen (B.-U. Rudolph).

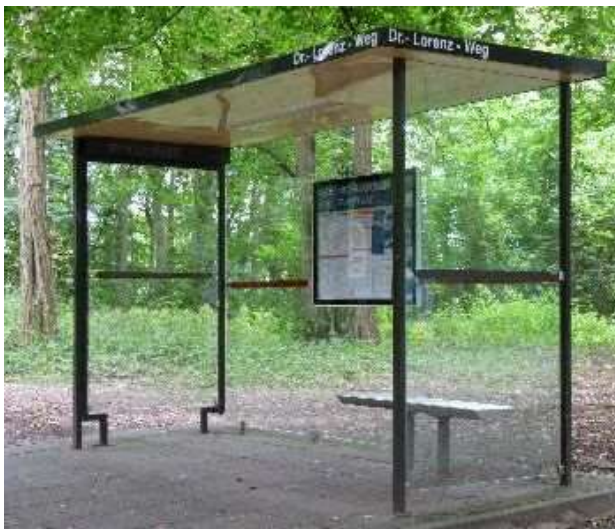
Abb. 17: Wartehäuschen in einer waldähnlichen Grünanlage, Vogelverluste sind hier nachgewiesen (J. Bellebaum).

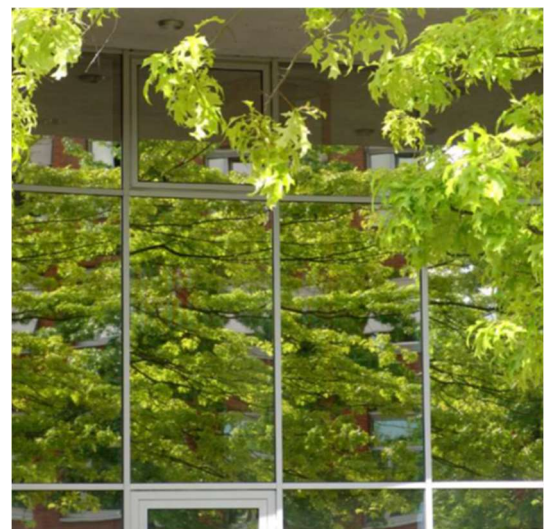
Abb. 18: Bäume spiegeln sich in Glasscheiben und suggerieren „Lebensraum“ (H. Haupt)

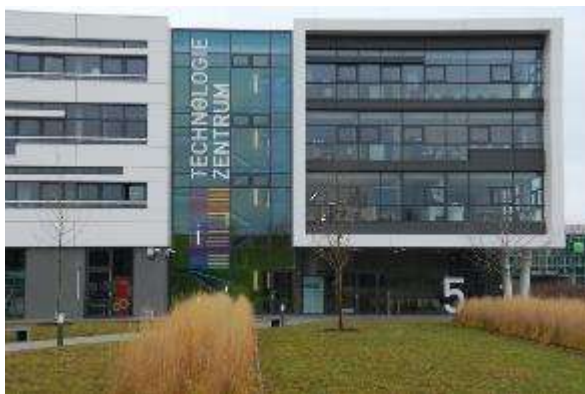
Abb. 19: Fassaden moderner Gebäude weisen häufig sehr unterschiedliche Glasanteile und Glaseigenschaften auf (B.-U. Rudolph)

6. Das Erfordernis für Schutzmaßnahmen gilt auch für Glasfassaden mit einem Glasanteil > 75 % sowie für stark spiegelndes Glas.
7. Um unter die Signifikanzschwelle zu kommen, kann es ausreichen, die besonders gefährlichen Teile einer Fassade mit Vermeidungsmaßnahmen zu versehen (z. B. die rechte Hälfte in Abb. 19, ggf. dort auch der mittlere Abschnitt).

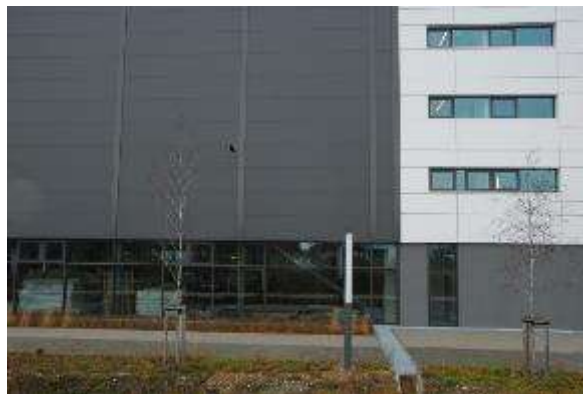
Abb. 20: Die Fassaden sollten zur Bewertung in homogene Abschnitte unterteilt werden (B.-U. Rudolph)

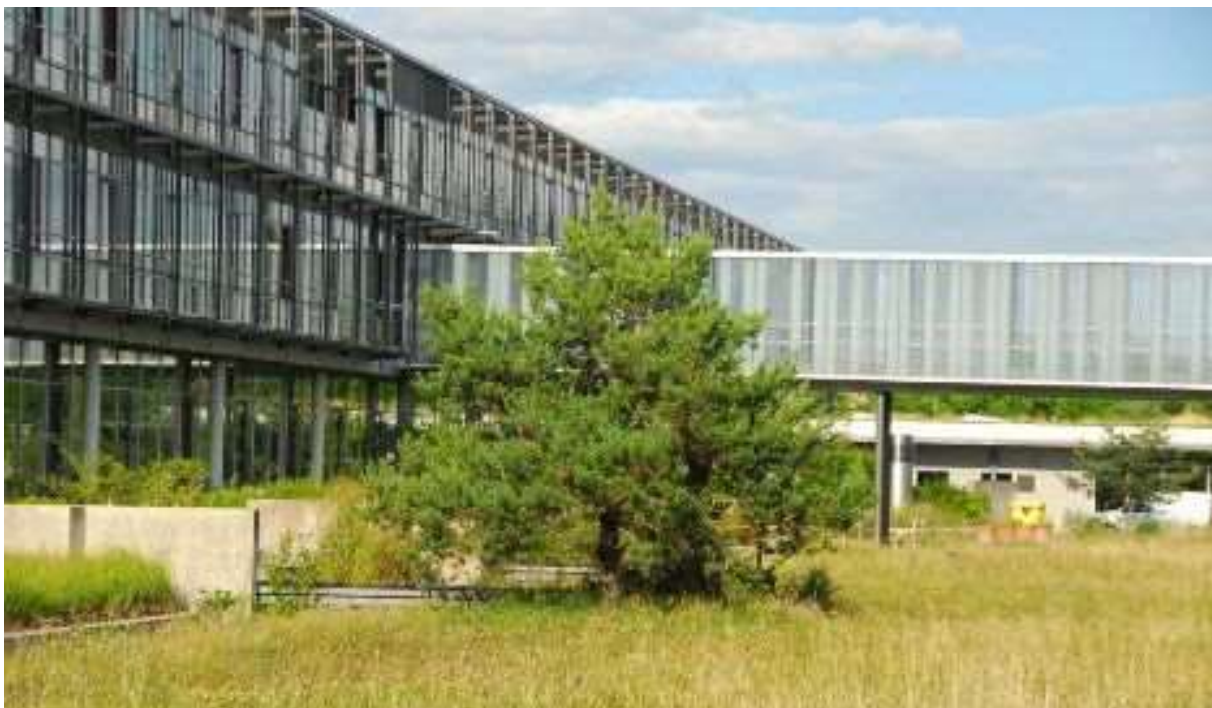
Abb. 21: Übergang zwischen zwei Flügeln eines Verwaltungsgebäudes mit vogelsicheren, mattierte Scheiben (B.-U. Rudolph)

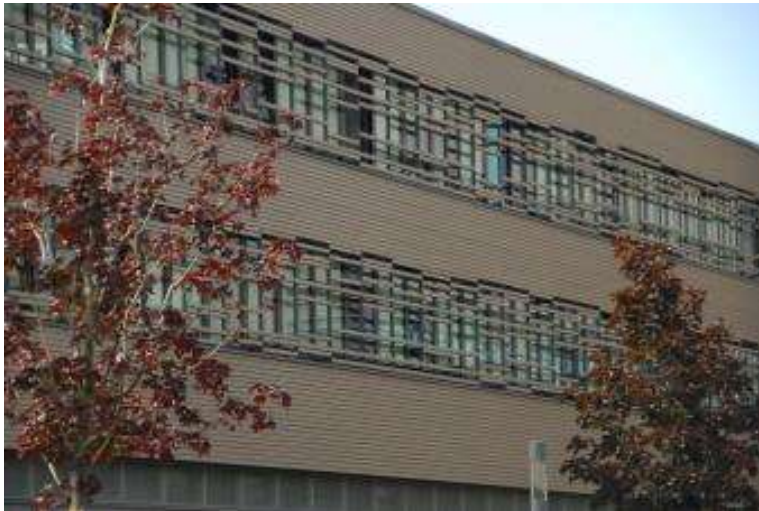
Augsburg, Forschungszentrum (B.-U. Rudolph)

Risikostufe **gering**.

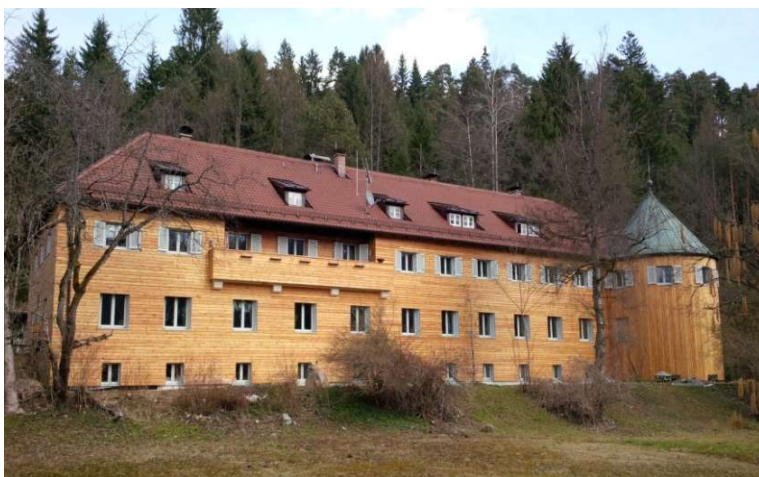
Garmisch-Partenkirchen, Staatliche Vogelschutzwarte (B.-U. Rudolph)

wiederholter Vogelschlag an einzelnen Scheiben nachgewiesen; hier ist eine Markierung sinnvoll

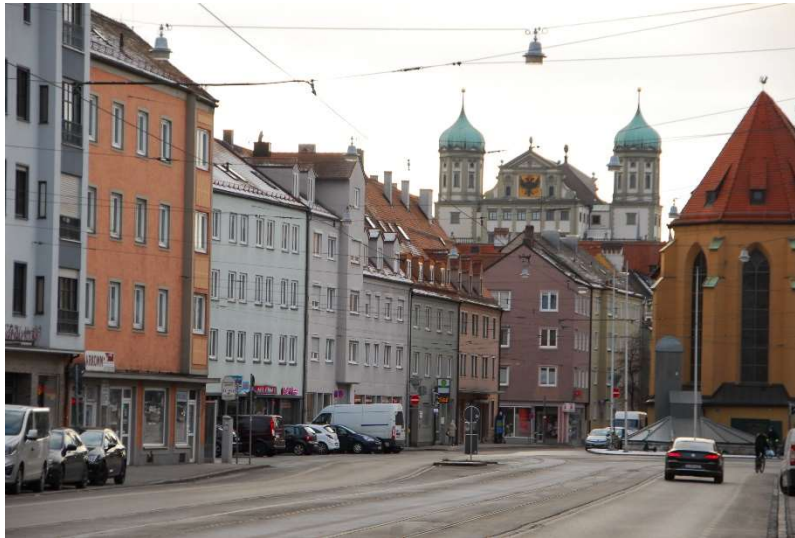
Augsburg, innerstädtische Wohnbebauung und historische Bebauung (B.-U. Rudolph)

**Geringe Risikostufe**

Die gleiche Bewertung würde sich aufgrund der Festlegung in Tab. 3 „Lochfassade mit Fensteröffnungen bis 1,5 m<sup>2</sup>“ ergeben.

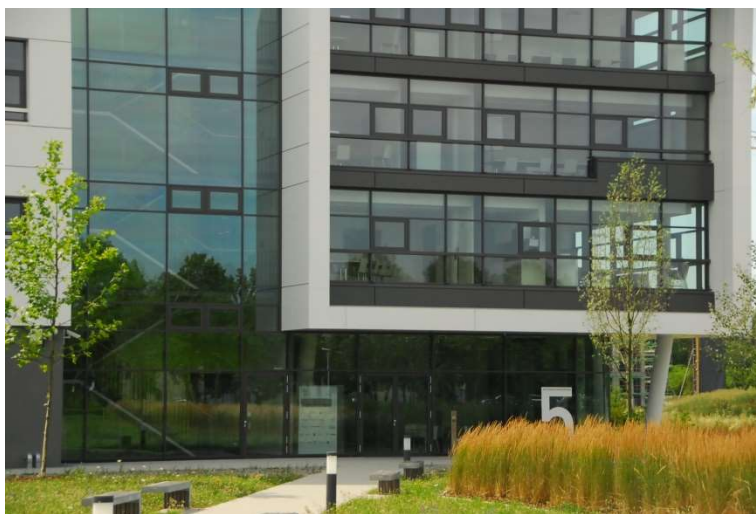
Augsburg, Gewerbegebäude (B.-U. Rudolph)

**hohe Risikostufe**

Vogelschlag wiederholt nachgewiesen

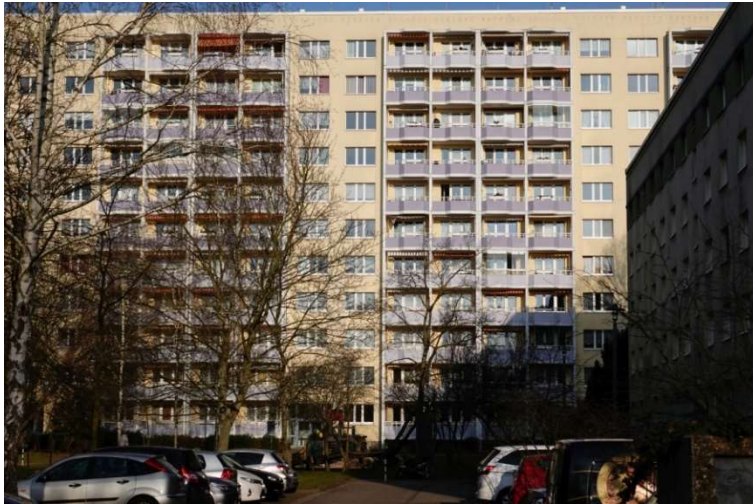
Potsdam, Wohnblock (K. Steiof)

**Gesamtwert 9**

**mittlere** Risikostufe

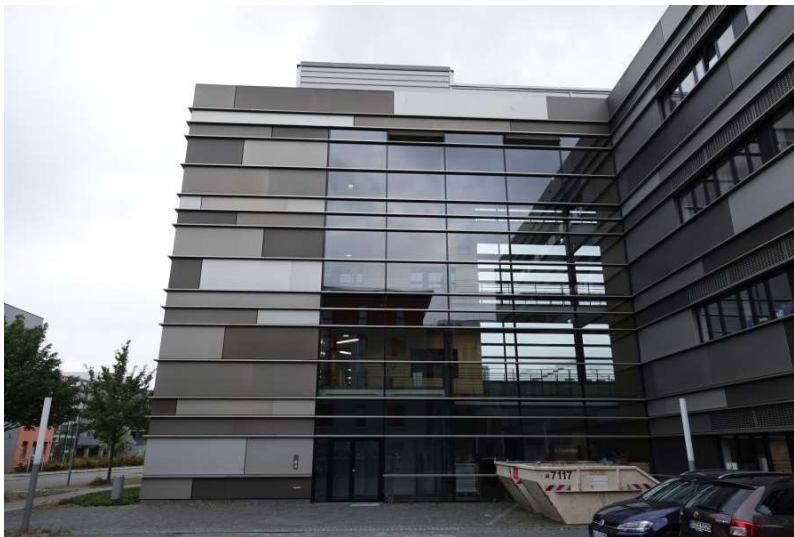
Berlin, Bürogebäude (K. Steiof)

auch eine getrennte Bewertung des rechten transparenten Teils und der restlichen Fassade kommt jeweils zum Ergebnis „hohe Risikostufe“

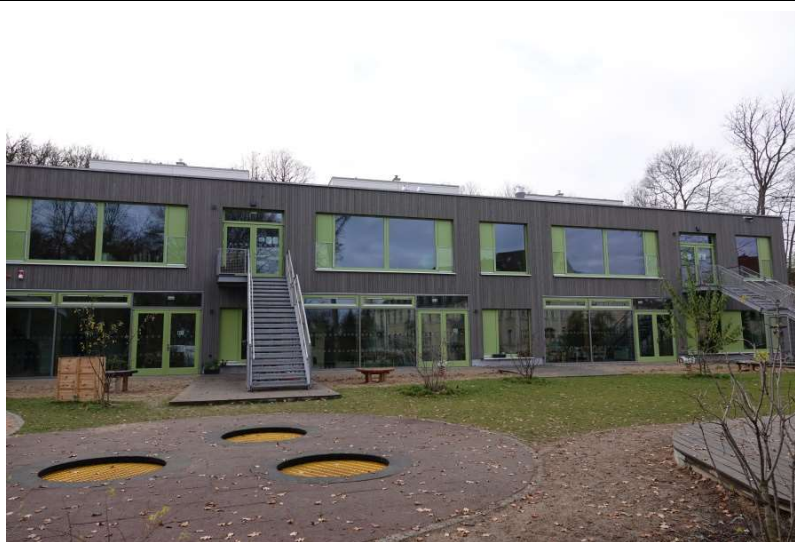
Potsdam, Kindertagesstätte (K. Steiof)

<b>Gebäudefaktoren</b>	
51-75 % Glasanteil	3
Glasflächen > 6 m <sup>2</sup>	4
<b>Summe</b>	<b>7</b>
<b>Umgebungsfaktoren</b>	
25-50 % Versiegelung	3
Abstand zu Gehölzen	3
<b>Summe:</b>	<b>6</b>
<b>Gesamtwert</b>	<b>13</b>
<b>hohe</b> Risikostufe

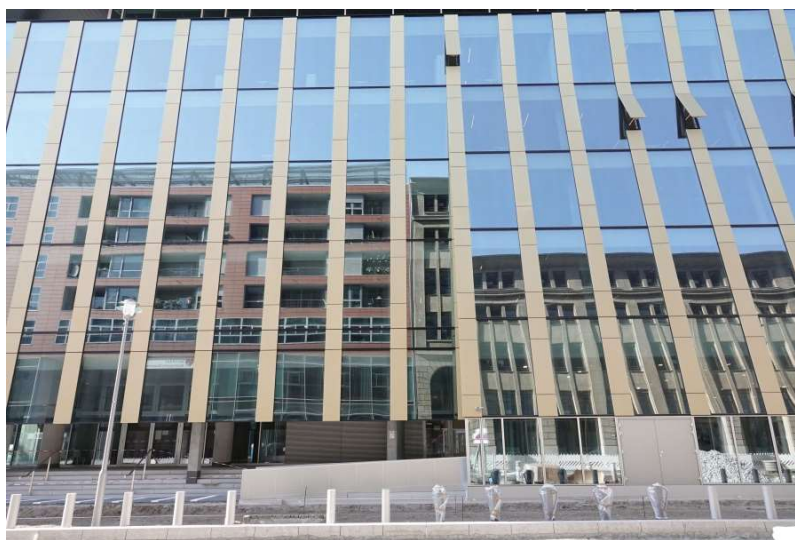
Berlin, Bürogebäude (K. Steiof)

<b>Gebäudefaktoren</b>	
51-75 % Glasanteil	3
Glasflächen > 6 m <sup>2</sup>	4
<b>Summe:</b>	<b>7</b>
<b>Umgebungsfaktoren</b>	
> 75 % Versiegelung	1
Abstand zu Geh. > 50 m	1
<b>Summe:</b>	<b>2</b>
<b>Gesamtwert</b>	<b>9</b>
<b>mittlere</b> Risikostufe

Handlungsbedarf besteht vermutlich an Stellen, an denen die Entfernung zur Vegetation geringer ist.

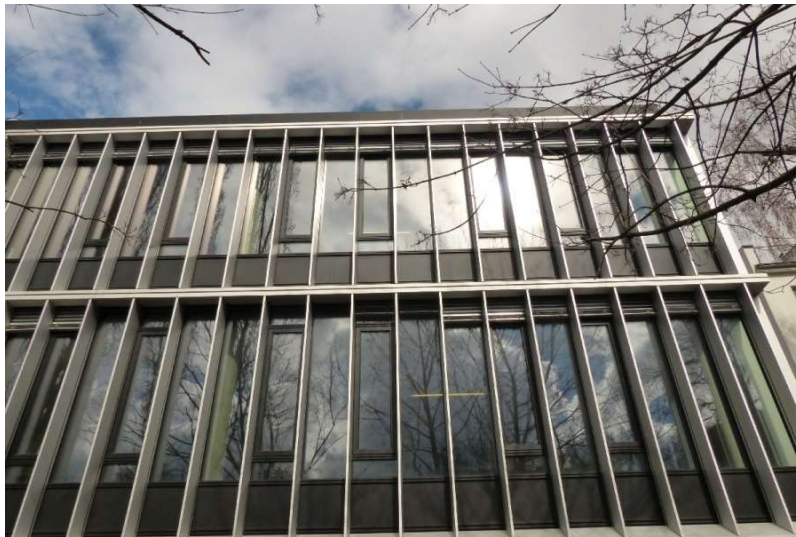
Berlin, Forschungszentrum (K. Steiof)

<b>Gebädefaktoren</b>	
51-75 % Glasanteil	3
Glasflächen >3 6 m <sup>2</sup>	3
<b>Summe</b>	<b>7</b>
<b>Umgebungsfaktoren</b>	
51-75 % Versiegelung	2
Abstand zu Gehölzen	4
<b>Summe:</b>	<b>6</b>
<b>Gesamtwert</b>	<b>13</b>
<b>hohe</b> Risikostufe

trotz der gegliederten Fassade (Breite der Scheiben 70 cm) ist regelmäßiger Vogelanflug gegenüber den Bäumen nachgewiesen

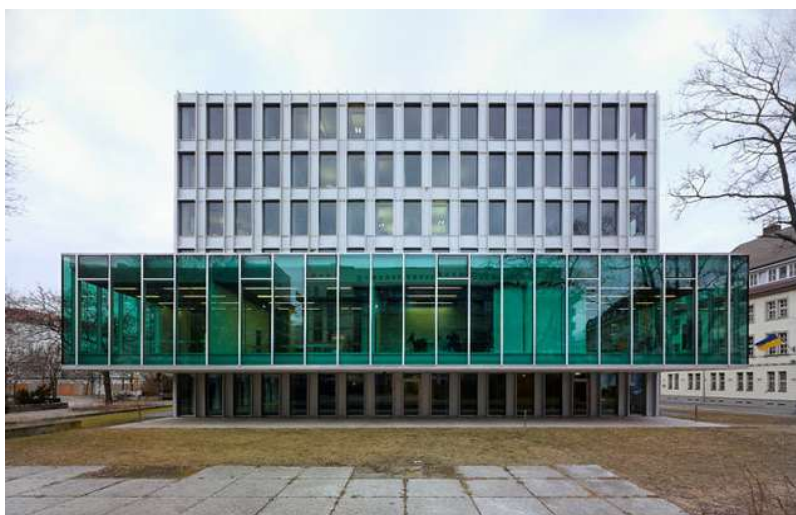
Berlin, Bürogebäude (K. Steiof)

<b>Gebädefaktoren (Vorbau)</b>	
(farbiges Glas, aber stark spiegelnd)	
Glasanteil >75 %	4
Glasflächen > 6 m <sup>2</sup>	4
<b>Summe</b>	<b>8</b>
<b>Umgebungsfaktoren</b>	
Versiegelung > 75 %	1
Abstand zu Gehölzen	4
<b>Summe:</b>	<b>5</b>
<b>Gesamtwert</b>	<b>13</b>
<b>hohe</b> Risikostufe
